| Komplet | | KUCHNIA | | Segment | | G30 | | Wersja | | a |
| Dnia | | 12.09.2017 | | Dnia | | 1 : 10 | | Zestawienie elementów | | GM Gala Meble |

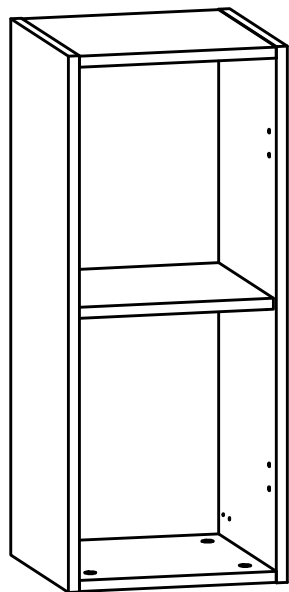
| LISTA ELEMENTÓW | | | | | | | | | | |
|---|---|---|---|---|---|---|---|---|---|---|
| a 1 | K01-114 a | bok-G | 720 | 1 | 295 | 2 | 15 | 2 | plyta wiórowa | |
| 2 | K01-316 | wieniec G30 | 270 | 1 | 295 | - | 15 | 2 | plyta wiórowa | |
| 3 | K01-320 | półka górna 30 | 270 | 1 | 280 | - | 15 | 1 | plyta wiórowa | |
| 4 | K01-506 | plecy G30 | 716 | - | 297 | - | 2,5 | 1 | plyta HDF | |

| a | | Zmiana położenia wierceń pod prowadnik w boku K01-114 | | 09.11.2021 | | | | | | |
