Fixation poignée à dépression en inox défectueuse

Types : Tous les appareils avec poignée à dépression

N/9590PAD

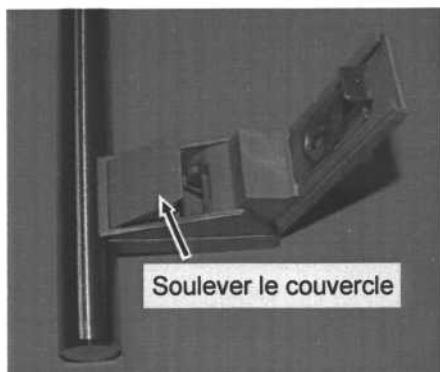
- Voir Fig. 1 et Fig. 2 pour une description des parties individuelles.
- Utiliser le nouveau cache (Fig 1) fourni avec le kit!
(Le cache doit être impérativement monté pour un fonctionnement optimum)
- Exemple de produit avec SwingDesign, voir Fig. 4.
- Exemple de produit avec SwingDesign avec bord biseau, voir Fig. 5.

Solution: Utiliser le nouveau kit.

Les anciens kits ne doivent plus être utilisés!
